Technikumstrasse

## Sanfte Optimierung – die Baumallee bleibt erhalten

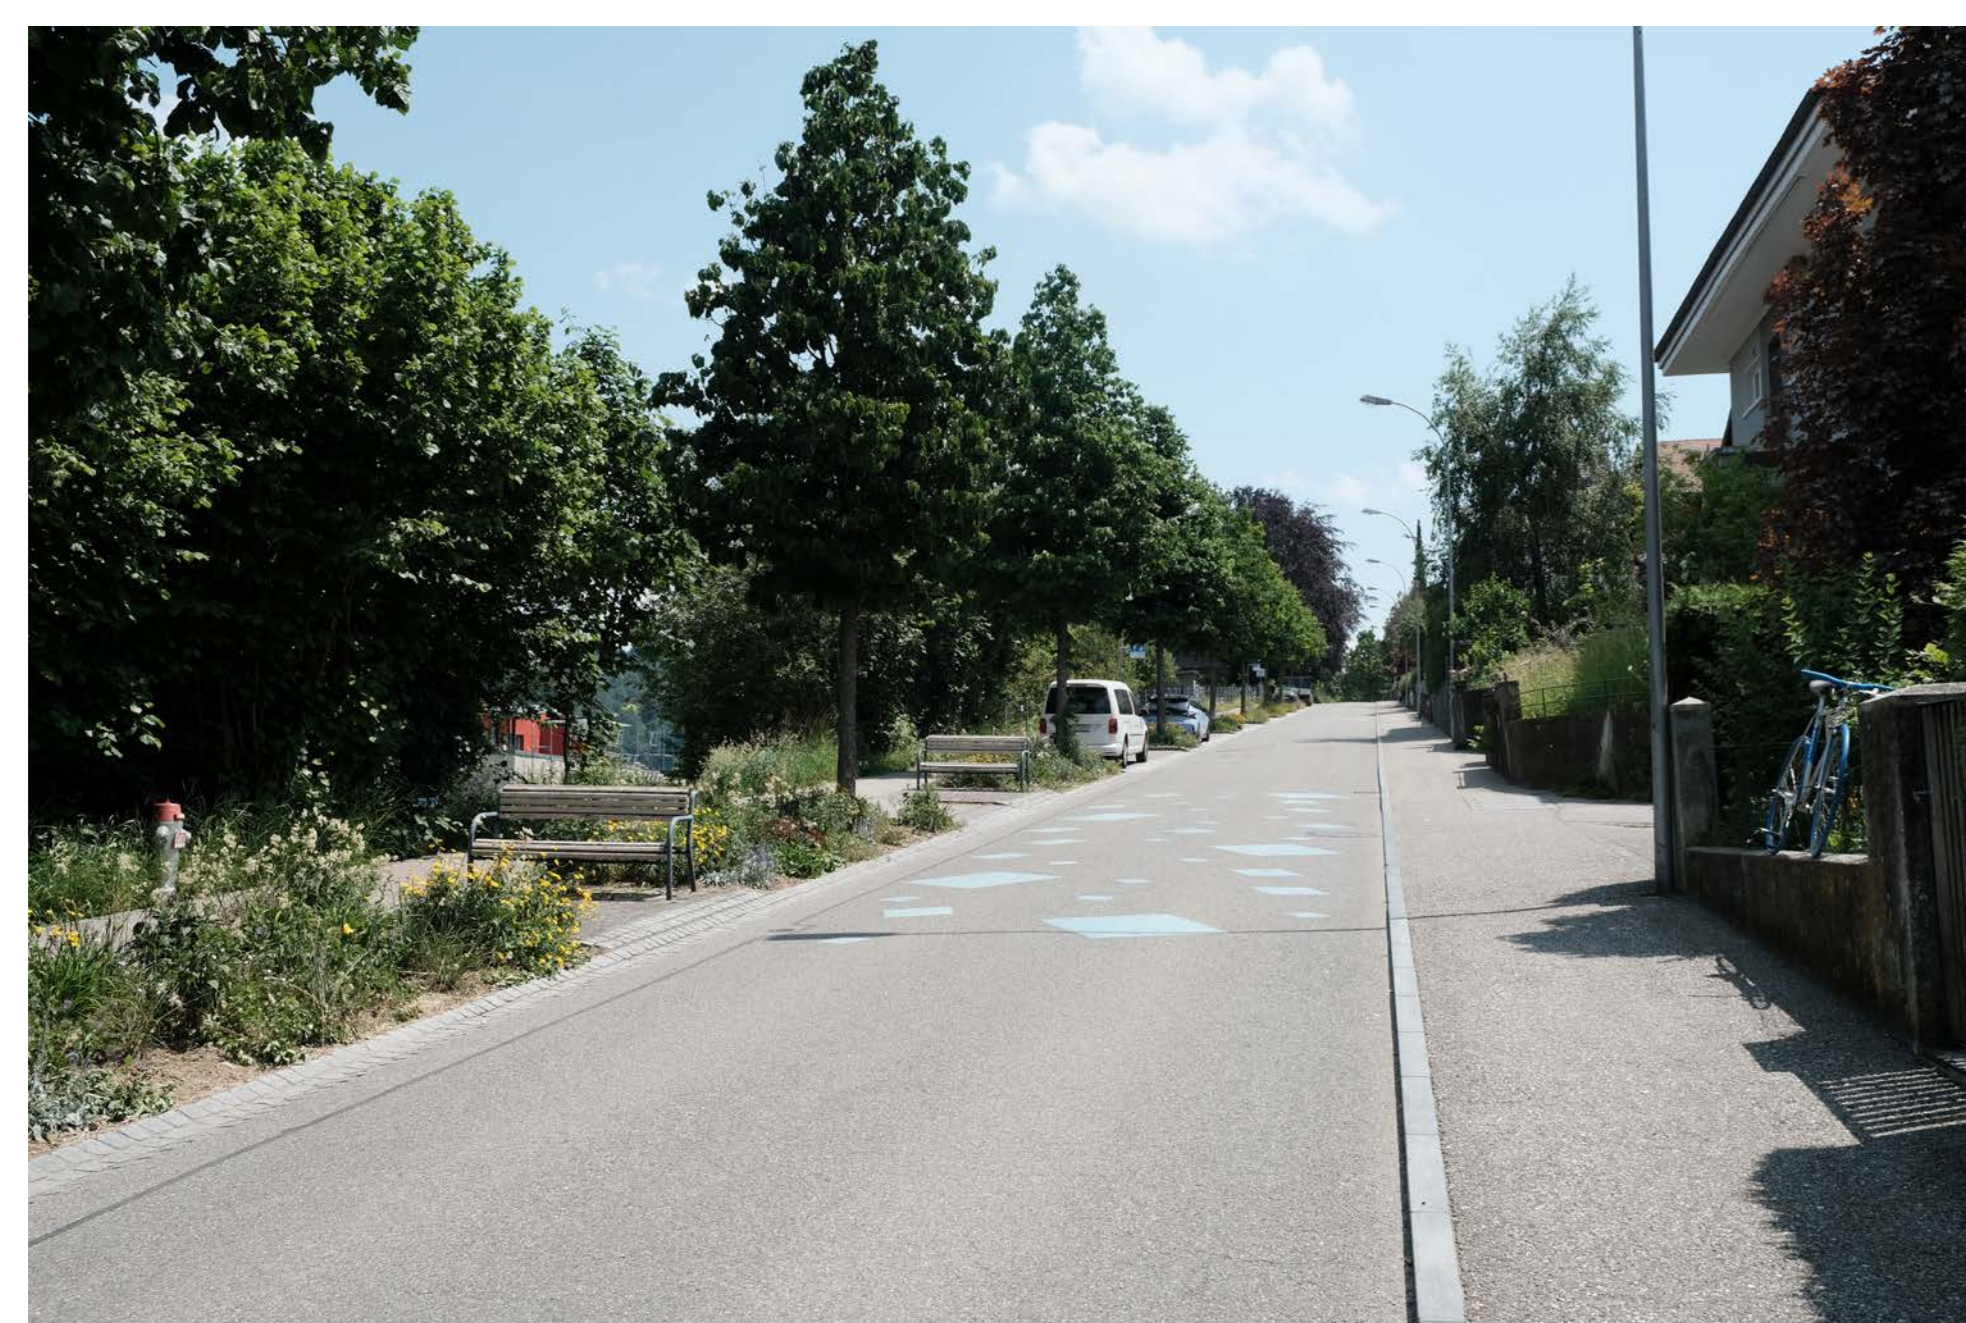
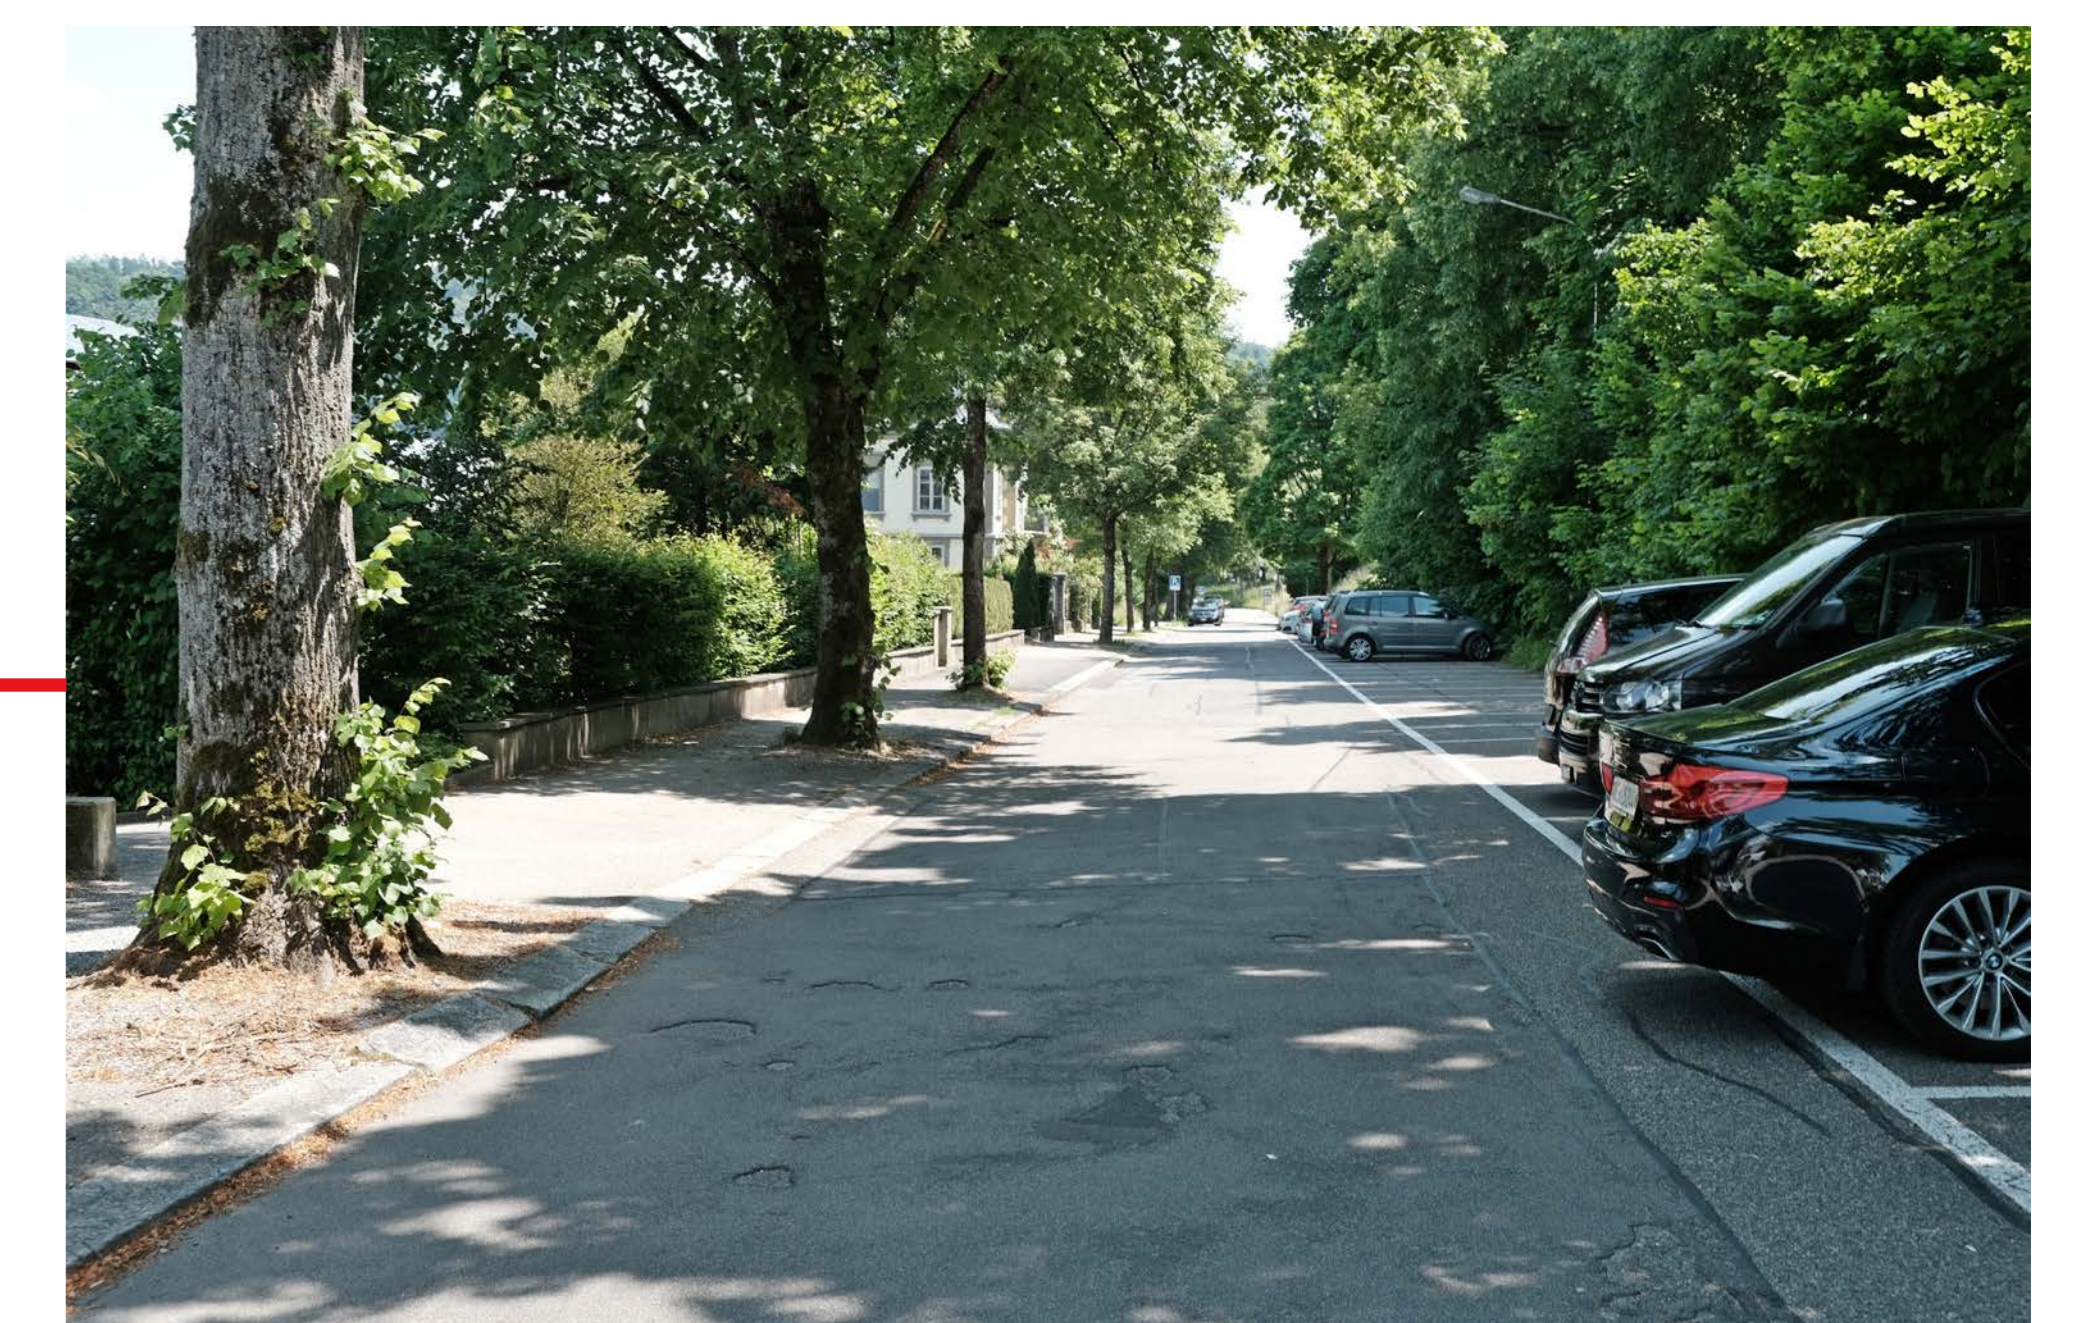
Die heutigen Mängel der Technikumstrasse sind auf beiden Bildern gut zu erkennen. Links die mangelhafte Sicht und Signalisation bei der Einmündung. Das Trottoir kreuzt die Strasse. Rechts die engen und unübersichtlichen Platzverhältnisse aufgrund der querliegenden Parkplätze. Markierungen für Velofahrende gibt es nicht.

Die Technikumstrasse hat heute den Charakter einer Quartierstrasse mit Tempo 30. Die Sicht bei den Einmündungen ist zum Teil mangelhaft, ebenso die Signalisationen. Grössere Fahrzeuge können nicht gut kreuzen und müssen über den Trottoirrand fahren. Fährt beispielsweise ein Stadtbus von unten hoch und begegnet einem abwärts-fahrenden Lieferwagen, ist das Kreuzen heute schwierig. Künftig wird es beim Liefer- und Lastwagenverkehr zu einer leichten Zunahme kommen. Das Kreuzen wird
